私はこうして
電気事故を防いだ!

高圧ケーブルの破損にご注意を！！ 目視点検で事故を未然に防止！！

点検対象	病院施設	点検地区	旭川市
キラリポイント	停電年次点検時に区分開閉器と高圧ケーブルの目視点検確認中、キラリと光る場所があり電柱に昇って確認したところ、高圧ケーブルに破損箇所を発見しました。区分開閉器2次側接続部端末下部に、カラスの仕業なのか経年劣化かはわかりませんが、外装被覆が破損し、内部銅テープが見えている状況でした。

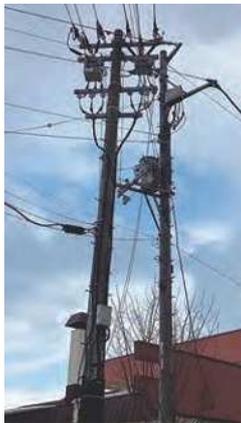
▼破損していた高圧ケーブル

もしこの破損箇所を知らずに事故を起こしていたら、多大な被害が発生し、病院施設でもあることから人命に関わる事態になるところでした。また、非常用発電機も不具合により停電で自動起動できない状況でしたので、事故時対応できるよう準備し、高圧ケーブルの破損状況を撮影、施設担当者さまにご説明を行いました。後日詳しい報告書を作成して再度ご説明をしたところ、早急に工事見積りを取るとご回答いただき、その後の工事も無事完了しました。

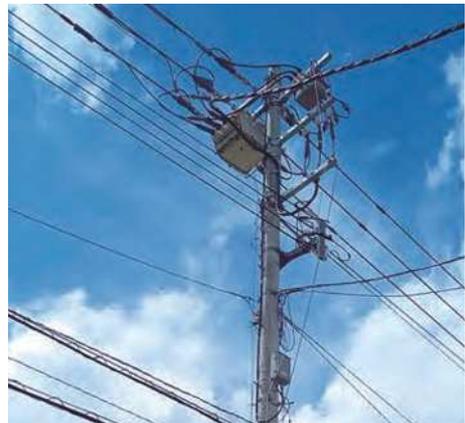
▼別ルートで高圧ケーブルを敷設
