キラリ★プロの目

私はこうして
電気事故を防いだ!

細かな部品にもご注意を!! 定期点検で事故を未然に防止!!

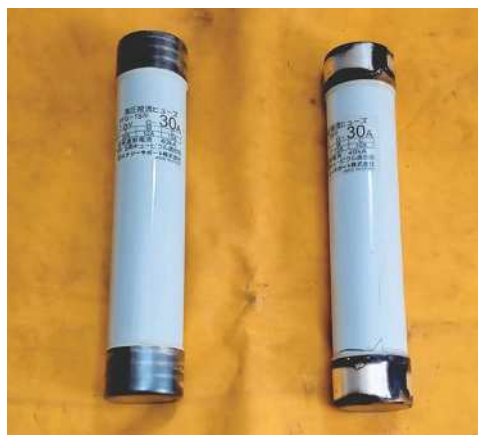
点検対象	商店	点検地区	清水町
キラリポイント	停電年次点検時に変圧器の上に白い粉末が散っているのを発見し、上部に設置された設備を良く観察してみたところ、高圧限流ヒューズが経年劣化によってヒビ割れした際に、中から漏れ出した消弧剤であることがわかりました。

このまま気付かずに使用を継続していた場合、突然の停電事故が発生して、お客さま店舗の冷凍食品等に影響を及ぼし、商品を廃棄する事態へと発展する可能性があります。

▼高圧限流ヒューズの正常品(左)と劣化品(右)

ただちに受電設備内に予備品として保管していた高圧限流ヒューズとの交換作業を行い、絶縁抵抗値に異常が無いことを確認後に送電を実施しました。また、予備品に関しても製造年が古いものであったため、新品の予備ヒューズの補充をご依頼しました。

高圧限流ヒューズは、ほかの受電設備の部品よりもメーカーの更新推奨時期が比較的に短くなっておりますので、突発的な停電事故防止のためにも定期的な更新をおすすめいたします。
